GEMEINDE WANGEN SZ  
SCHULHAUS 2 (INKL. ANBAU 2A)  
SCHULHAUS 3 (INKL. TURNHALLE)

16.06.2022  
rev. 30.11.22

Zustandsbericht mit grobem  
Sanierungskonzept

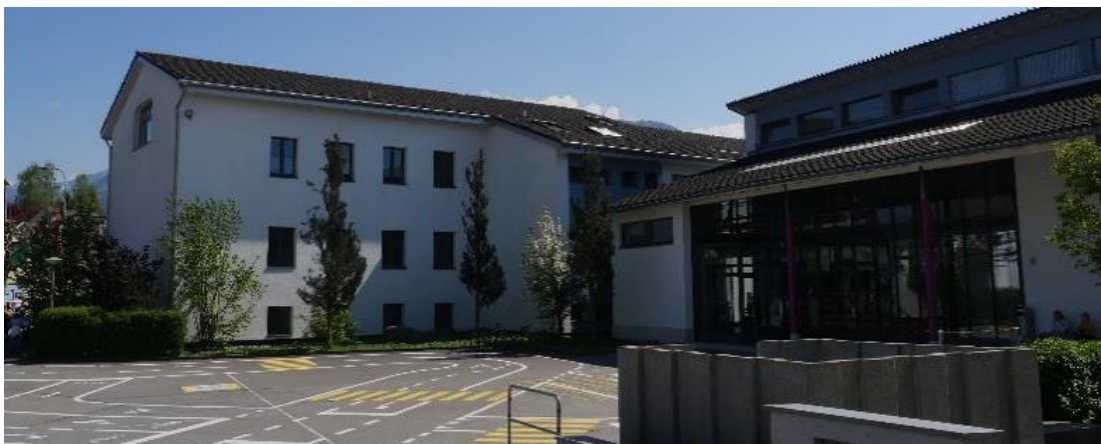
Foto vom 28.04.2022, Ansicht SH 2 inkl. Anbau (rechts); Landis AG

Das Gebäude ist als Massivbau und einem Holzbinder-Dachstuhl erstellt worden. Die ursprüngliche Bausubstanz ist solide, aber in die Jahre gekommen. Vor allem der südliche Anbau neigt sich wegen Setzungen im Fundament vom Hauptgebäude weg, was Risse in der Fassade verursacht. Zudem dringt Feuchtigkeit in das Fundament des Anbaus und verursacht Schimmel am Wandsockel. Der Mangel wird aktuell durch jährliches erneuern des Anstriches verzögert. Auf Dauer müsste das Fundament abgedichtet und durch eine Drainage entlastet werden. Im Trakt 2A sind keinerlei Beschädigungen sichtbar. Sowohl das Fundament als auch die Tragkonstruktion sind robust und haben eine Restnutzungsdauer von über 40 Jahren.

Die Holz-Metall-Fenster des Trakt 2 sind wetterseitig stark abgenutzt und diverse Flügelpartien sind von Wassereintritten beschädigt. Das Dach ist funktionstüchtig aber nur minimal gedämmt. Durch die schwache Wärmedämmung ist der Heizenergiebedarf deutlich erhöht.

Im Zuge einer nächsten Sanierung müssten die Fenster ersetzt und die Fassade gemäss den heutigen Energievorschriften gedämmt werden.

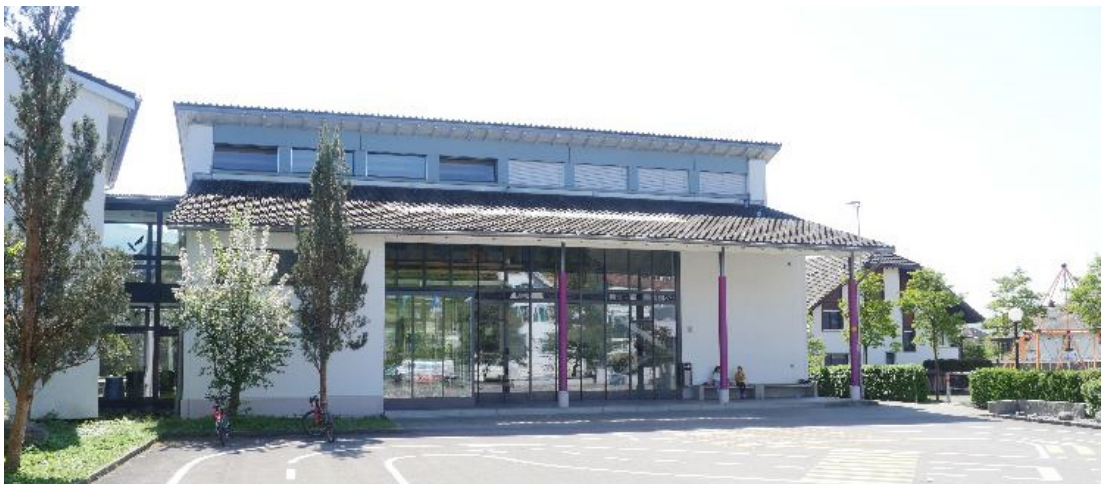
Foto vom 28.04.2022, Ansicht SH 2A; Landis AG

Durch die tiefe Traufe und das Vordach des Traktes 2A wird die Fassade nur schwach bewittert. Aufgrund des Alters entsprechen jedoch die Fenster und die Dämmung nicht den heutigen energetischen Anforderungen.

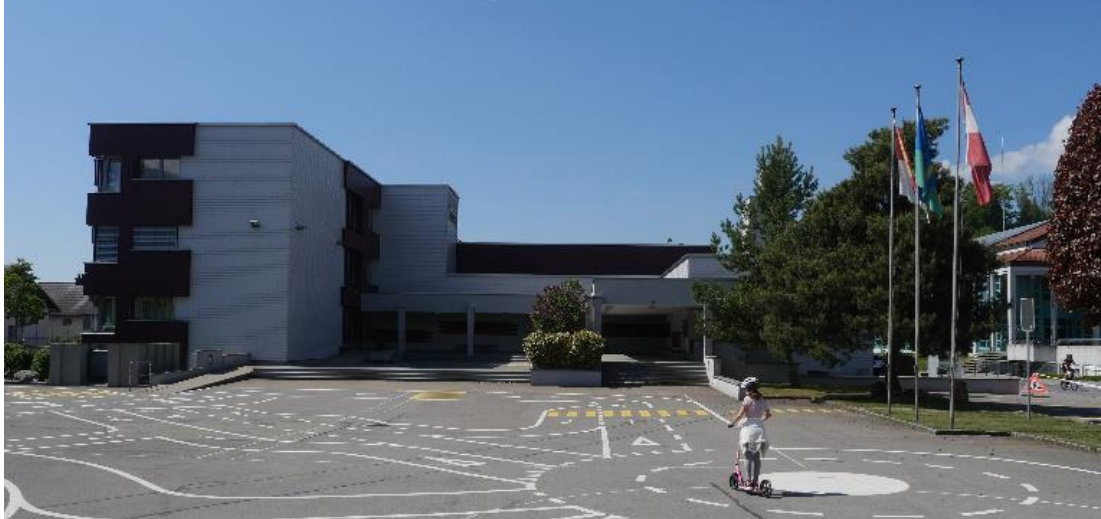
Foto vom 28.04.2022, Ansicht SH 3; Landis AG

Das gesamte Gebäude ist als Massivbau erstellt. Es sind keine Risse ersichtlich jedoch sind die Aussenwandflächen nicht einsehbar. Bei der nächsten Fassadensanierung ist zwingend der Zustand der Bewehrung und des Betons zu prüfen. Durch einen Wassereintritt im ersten Obergeschoss kann zudem die Geschossdecke beschädigt worden sein.

Die Holz-Metall-Fenster und das Dach sind funktionstüchtig aber nur minimal gedämmt. Durch die schwache Wärmedämmung ist der Heizenergiebedarf deutlich erhöht. Im Zuge einer nächsten Sanierung müssten die Fenster ersetzt und die Fassade gemäss den heutigen Energievorschriften gedämmt werden.

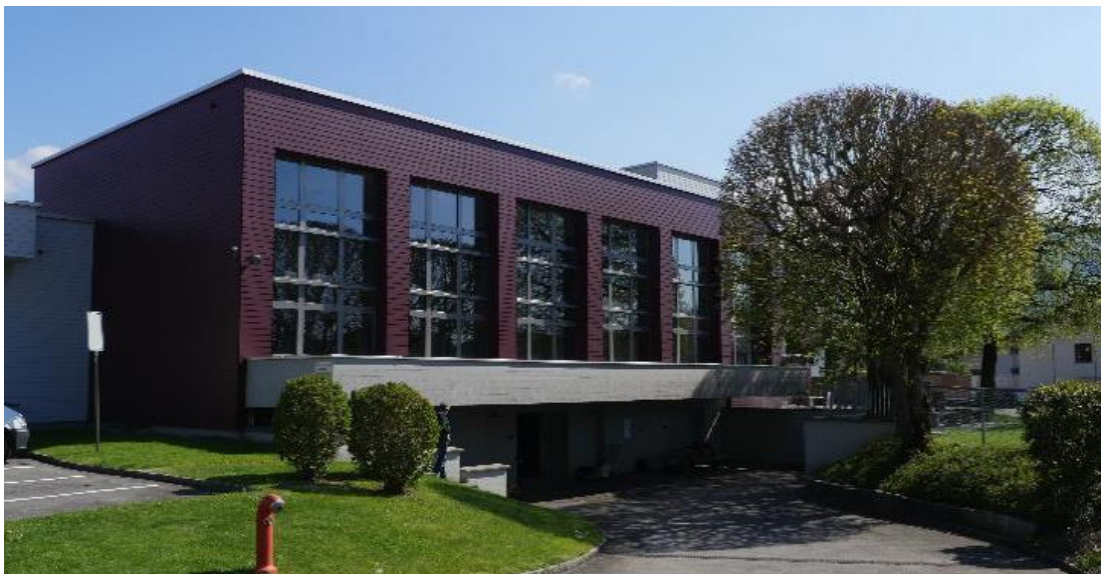
Foto vom 28.04.2022, Ansicht TH; Landis AG

Der Hallenboden stammt aus dem Erstellungsjahr und ist nicht mehr elastisch. Die Böden der Lager- und Werkräume sind roh belassen.

Aufgrund der unlängst durchgeführten Sanierung stehen für die Turnhalle kurzfristig nur Unterhaltsarbeiten für die Gebäudehülle, dem Innenausbau sowie allfällige Austausch von Haustechnikkomponenten an. Zudem sollten die bestehenden Sicherheitsmängel bei den Turngeräten rasch behoben werden.
