GEMEINDE WANGEN SZ  
SCHULHAUS 2 (INKL. ANBAU 2A)  
SCHULHAUS 3 (INKL. TURNHALLE)

16.06.2022  
rev. 30.11.22

Zustandsbericht mit grobem  
Sanierungskonzept

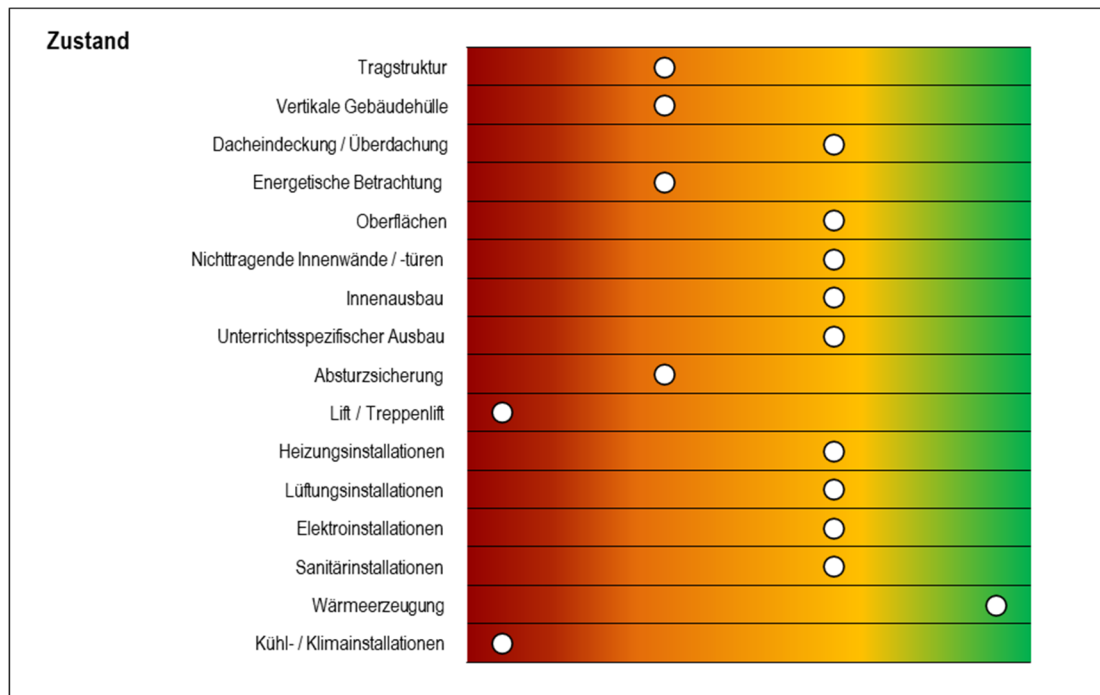
### 3.1.5 Zustand SH2

Nr.	Elemente	Kat.	Zustand	GLD	RND	WA	Bemerkung
110	Tragstruktur	1	C	80	18	62	
120	Vertikale Gebäudehülle	2	C	25	0	28	<i>erhöhter Unterhalt</i>
130	Dacheindeckung / Überdachung	2	B	30	2	28	
140	Energetische Betrachtung	2	C				<i>erhöhter Energiebedarf</i>
150	Oberflächen	3	B	30	18	12	
160	Nichttragende Innenwände / -türen	4	B	25	0	28	<i>erhöhter Unterhalt</i>
170	Innenausbau	4	B	25	0	28	<i>erhöhter Unterhalt</i>
180	Unterrichtsspezifischer Ausbau	4	B	25	0	28	<i>erhöhter Unterhalt</i>
190	Absturzsicherung	1	C	30	2	28	
200	Lift / Treppenlift	1	D	25	25	0	<i>nicht vorhanden</i>
210	Heizungsinstallationen	2	B	40	0	43	<i>erhöhter Unterhalt</i>
220	Lüftungsinstallationen	2	B	20	8	12	<i>nur bedingt vorhanden (jedoch nicht zwingend)</i>
230	Elektroinstallationen	1	B	20	8	12	
240	Sanitärinstallationen	2	B	20	0	28	<i>erhöhter Unterhalt</i>
250	Wärmeerzeugung	2	A	40	38	2	<i>Fernwärme</i>
260	Kühl- / Klimainstallationen	4	D	20	20	0	<i>nicht vorhanden</i>

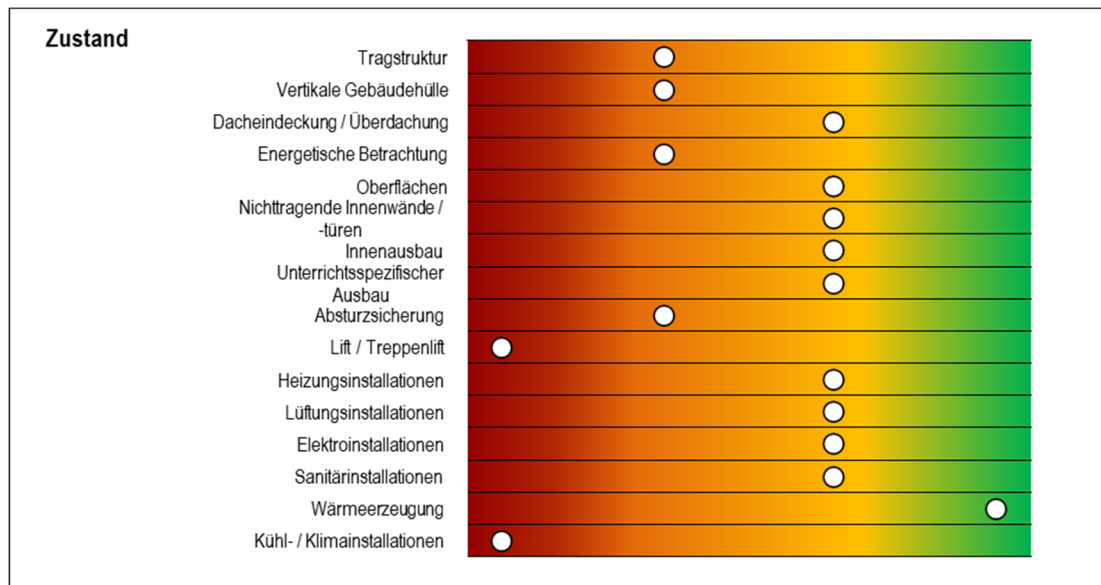
### 3.1.7 Zustand Schulhaus 2A

Nr.	Elemente	Kat.	Zustand	GLD	RND	WA	Empfehlung
110	Tragstruktur	1	C	80	37	43	
120	Vertikale Gebäudehülle	2	C	25	0	28	erhöhter Unterhalt
130	Dacheindeckung / Überdachung	2	B	30	2	28	
140	Energetische Betrachtung	2	C				erhöhter Energiebedarf
150	Oberflächen	3	B	30	18	12	
160	Nichttragende Innenwände / -türen	4	B	25	0	28	erhöhter Unterhalt
170	Innenausbau	4	B	25	0	28	erhöhter Unterhalt
180	Unterrichtsspezifischer Ausbau	4	B	25	0	28	erhöhter Unterhalt
190	Absturzsicherung	1	C	30	2	28	
200	Lift / Treppenlift	1	D	25	25	0	nicht vorhanden
210	Heizungsinstallationen	2	B	40	0	43	erhöhter Unterhalt
220	Lüftungsinstallationen	2	B	20	8	12	nur bedingt vorhanden (jedoch nicht zwingend)
230	Elektroinstallationen	1	B	20	8	12	
240	Sanitärinstallationen	2	B	20	0	28	erhöhter Unterhalt
250	Wärmeerzeugung	2	A	40	38	2	Fernwärme
260	Kühl- / Klimainstallationen	4	D	20	20	0	nicht vorhanden

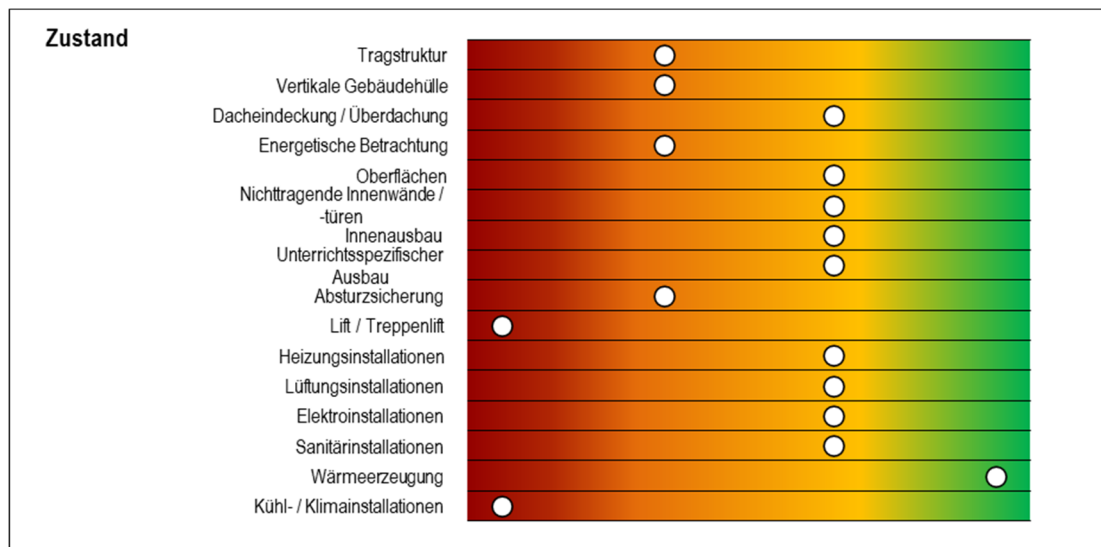
3.2.5 Zustand SH 3

Nr.	Elemente	Kat.	Zustand	GLD	RND	WA	Empfehlung
110	Tragstruktur	1	C	80	37	43	
120	Vertikale Gebäudehülle	2	C	25	14	11	
130	Dacheindeckung / Überdachung	2	B	30	19	11	
140	Energetische Betrachtung	2	C				<i>erhöhter Energiebedarf</i>
150	Oberflächen	3	B	30	2	28	
160	Nichttragende Innenwände / -türen	4	B	25	0	43	<i>erhöhter Unterhalt</i>
170	Innenausbau	4	B	25	0	43	<i>erhöhter Unterhalt</i>
180	Unterrichtsspezifischer Ausbau	4	B	25	0	28	<i>erhöhter Unterhalt</i>
190	Absturzsicherung	1	C	30	2	28	
200	Lift / Treppenlift	1	D	25	25	0	<i>nicht vorhanden</i>
210	Heizungsinstallationen	2	B	40	0	43	<i>erhöhter Unterhalt</i>
220	Lüftungsinstallationen	2	B	20	9	11	<i>nur bedingt vorhanden (jedoch nicht zwingend)</i>
230	Elektroinstallationen	1	B	20	0	43	<i>erhöhter Unterhalt</i>
240	Sanitärinstallationen	2	B	20	0	43	<i>erhöhter Unterhalt</i>
250	Wärmeerzeugung	2	A	40	38	2	<i>Fernwärme</i>
260	Kühl- / Klimainstallationen	4	D	20	20	0	<i>nicht vorhanden</i>

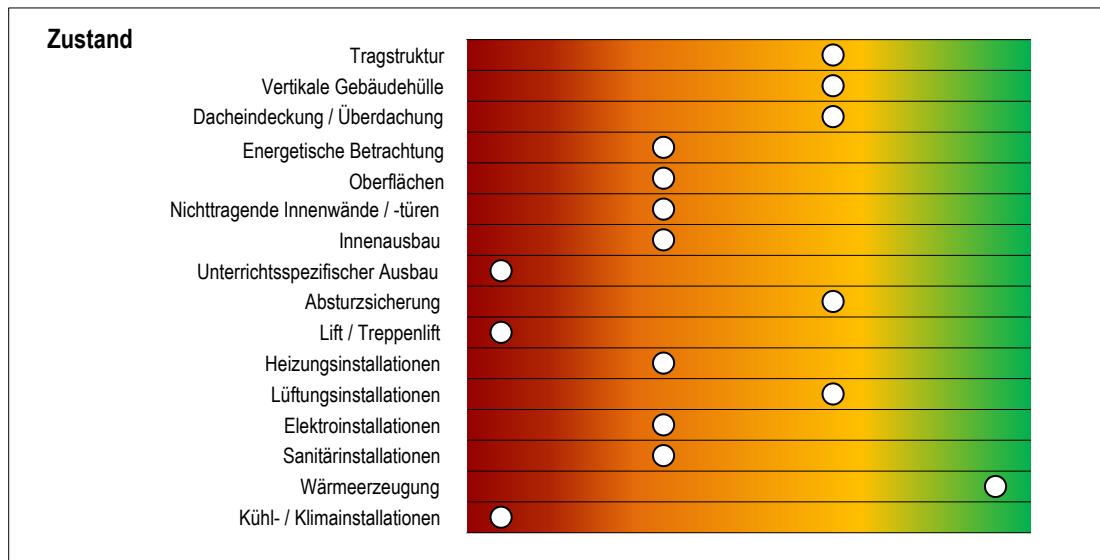
### 3.2.7 Zustand TH

Nr.	Elemente	Kat.	Zustand	GLD	RND	WA	Empfehlung
110	Tragstruktur	1	B	80	37	43	
120	Vertikale Gebäudehülle	2	B	25	14	11	
130	Dacheindeckung / Überdachung	2	B	30	19	11	
140	Energetische Betrachtung	2	C				<i>erhöhter Energiebedarf</i>
150	Oberflächen	3	C	30	0	43	<i>erhöhter Unterhalt</i>
160	Nichttragende Innenwände / -türen	4	C	25	0	43	<i>erhöhter Unterhalt</i>
170	Innenausbau	4	C	25	0	43	<i>erhöhter Unterhalt</i>
180	Unterrichtsspezifischer Ausbau	4	D	25	0	43	<i>erhöhter Unterhalt</i>
190	Absturzsicherung	1	B	30	0	43	<i>erhöhter Unterhalt</i>
200	Lift / Treppenlift	1	D	25	25	0	<i>nicht vorhanden</i>
210	Heizungsinstallationen	2	C	40	0	43	<i>erhöhter Unterhalt</i>
220	Lüftungsinstallationen	2	B	20	9	11	
230	Elektroinstallationen	1	C	20	0	43	<i>erhöhter Unterhalt</i>
240	Sanitärinstallationen	2	C	20	0	43	<i>erhöhter Unterhalt</i>
250	Wärmeerzeugung	2	A	40	38	2	<i>Fernwärme</i>
260	Kühl- / Klimainstallationen	4	D	20	20	0	<i>nicht vorhanden</i>
